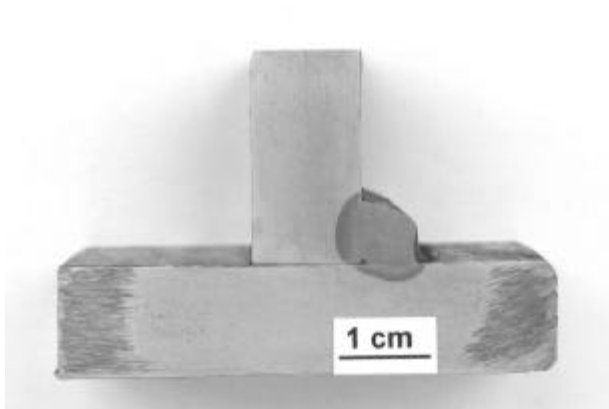
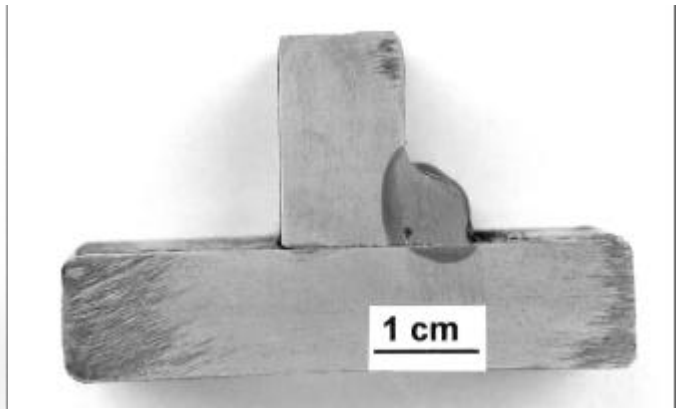
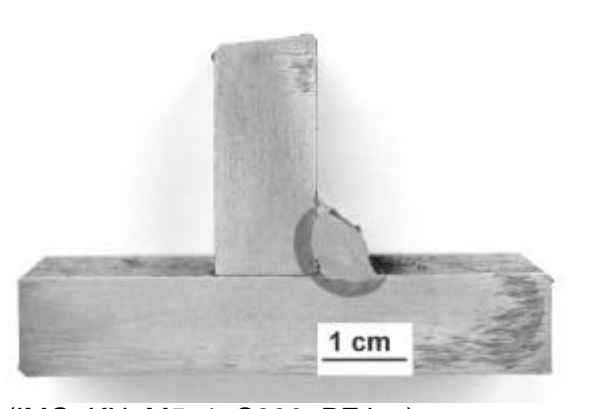
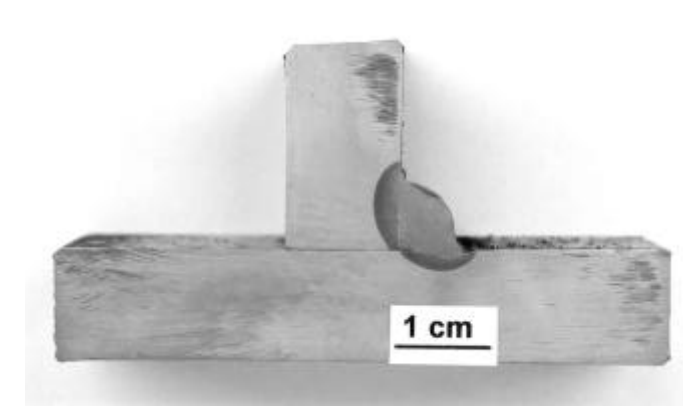
Bild 7.5: Schweißungen mit ungenügender Durchschweißung bei Kehlnahtproben

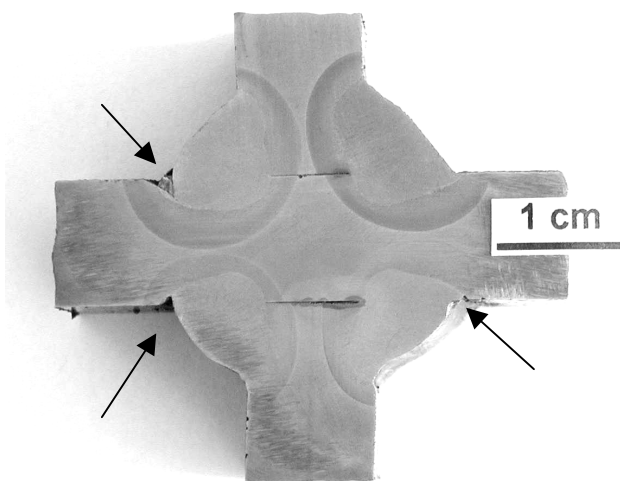
(a)
(KIROW_KrP_S1100_B1_PBbearb.jpg)

Bild 7.6: Schweißungen mit (a) Einbrandkerben und (b) Rissen an Kreuzproben

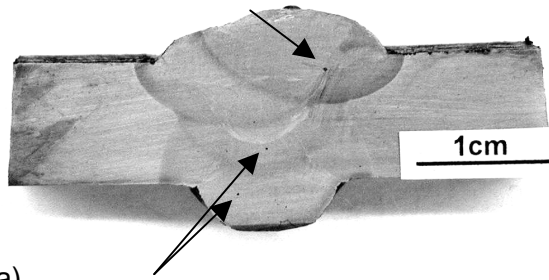
(a)
(UNI_SN_B1_S1100_PAbea.jpg)

Bild 7.7: Schweißungen mit (a) Poren und (b) einem Bindefehler in einer Stumpfnah
